Case Study

ในงานวิเคราะห์เกี่ยวกับการแตกหัก และการศึกษาคุณสมบัติของวัสดุ

รศ.วิรุฬห์ มังคละวิรัช * วีระชัย บัญชรเทวกุล **

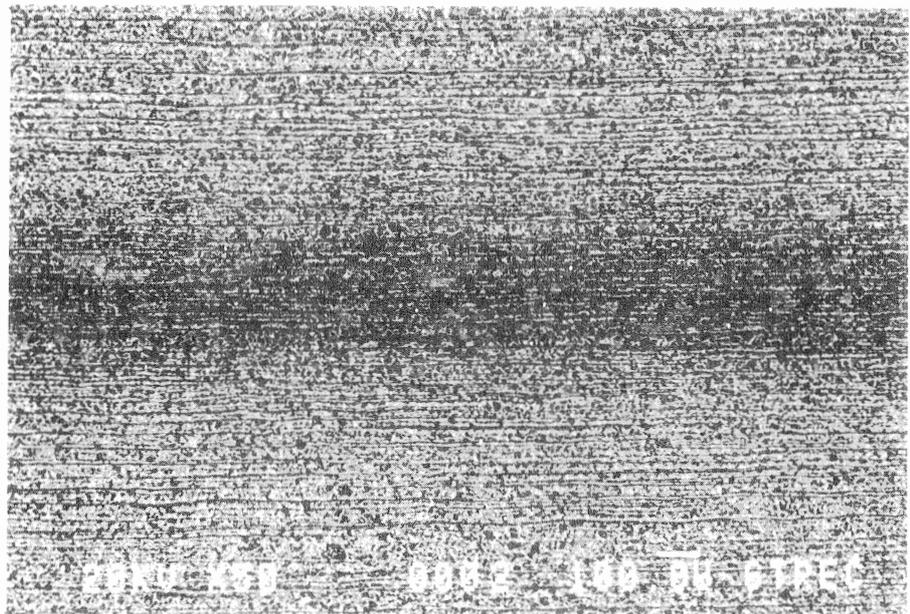
ภาพที่ 1

ผลการวิเคราะห์ : การวิเคราะห์ส่วนผสมด้านหน้าของเหล็กแผ่น (ด้านข้างของฟันเฟือง) พบว่าเป็นเหล็กกล้าคาร์บอนปานกลาง (0.4% C) ปริมาณธาตุต่างๆ อยู่ในระดับปกติ การศึกษาจากลักษณะและโครงสร้างของรอยแตกไม่สามารถระบุสาเหตุได้ จากการสังเกตที่ด้านหน้าของฟันเฟืองที่ยังไม่ได้ชุบแข็ง พบแนวเป็นมันเงาพาดอยู่กึ่งกลางระหว่างแผ่นของชิ้นงานในแนวเดียวกับรอยแตกร้าวภายหลังการชุบแข็ง จึงตรวจโครงสร้างในบริเวณดังกล่าวพบว่าแนวดังกล่าวมีโครงสร้างเป็นเหล็กกล้าคาร์บอนสูง (0.6-0.7% C) ดูภาพที่ 1 ประกอบ นอกจากนี้ยังพบว่าในโลหะดังกกล่าวมีอินคลูชัน (inclusions) วางตัวเป็นแนวยาวตามทิศทางการขึ้นรูป (รีดร้อน) ทั้งในบริเวณแนวที่เกิดการแตกร้าวและในบริเวณทั่วไป

แสดงโครงสร้างของฟันเฟืองบริเวณใจกลางของแผ่นโลหะ บริเวณแนวดังกล่าวที่เกิดการแตกร้าวในขณะที่ชุบแข็ง มีปริมาณของเพอร์ไลต์ (สีเข้ม) มากกว่าบริเวณใกล้เคียง

จากข้อมูลดังกล่าวสรุปได้ว่า การแตกร้าที่เกิดขึ้น ในขณะที่ชุบแข็งเป็นผลจากคุณสมบัติของวัสดุร่วมกับ ขั้นตอนการผลิตไม่ดี กล่าวคือในขณะที่หล่อโลหะเป็น slab มี segregation เกิดขึ้น แล้วทำการ homogenize โลหะดังกล่าวไม่พอเพียง⁽⁶⁾ เป็นผลให้ปริมาณคาร์บอน สูงในบริเวณใจกลางแผ่นโลหะยังคงปรากฏอยู่ แม้จะทำการขึ้นรูปร้อน (hot working) เท่าใดก็ตาม เมื่อกัดเฟือง แล้วนำมาชุบแข็งในบริเวณใจกลางและบริเวณด้านนอก จะมีอัตราการขยายตัวและหดตัวไม่เท่ากัน ประกอบกับ ลักษณะของอินคลูชันซึ่งวางตัวในแนวการรีดจะช่วยให้เกิดการแตกร้าในขณะที่ชุบแข็งได้ง่ายกว่ากรณีทั่ว ๆ ไป

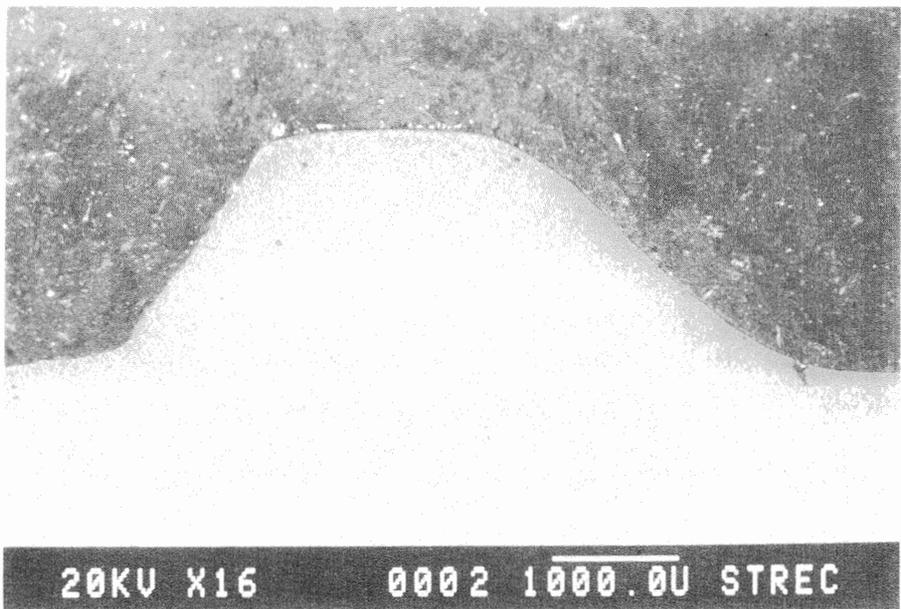
ภาพที่ 2

ผลการวิเคราะห์ : จากการวิเคราะห์องค์ประกอบพบว่าเป็นเหล็กกล้าคาร์บอนปานกลางไม่มีปริมาณธาตุอื่น ๆ ผิดปกติ มีโครงสร้างของเพอร์ไลต์และเพอร์ไรท์วาง เรียงตัวตามทิศทางการรีด (directional flow) จากการ สังเกตพบว่าบั้งมีลักษณะไม่สมมาตรโดยที่ด้านหน้าของ บั้งจะเป็นมุมชัดเจนในขณะที่ด้านหลังของบั้งมีลักษณะ เป็นผิวเว้าและลาดลง ในบริเวณฐานด้านหลังของบั้งพบ ว่ามีลักษณะเป็นแอ่งลึกลงไป เมื่อเทียบกับระดับของ ฐานด้านหน้าของบั้ง และรอยปริที่เกิดขึ้นเมื่อตัดเป็นรูป ตัวยูจะเกิดในบริเวณนี้ (ดูภาพที่ 2 ประกอบ) สรุปได้ว่าการเกิดรอยปริพื้นฐานของบั้งในการทดสอบการตัดรูปตัว ยูนั้นเกิดจากการออกแบบลูกรีดไม่เหมาะสม การแก้ไข ทำได้โดยการแต่งผิวของลูกรีดให้ด้านหน้าและด้านหลัง ของบั้งสมมาตรกันโดยไม่ให้มีแอ่งลึกลงไปเนื้อโลหะ เกิดขึ้น

แสดงโครงสร้างบริเวณบั้งของเหล็กข้ออ้อย บริเวณที่เกิดการปริเมื่อตัดเป็นรูปตัวยู จะเห็นเป็นรอยแยกเกิดขึ้น จะเห็นได้ว่าลักษณะผิวโค้งทั้งด้านหน้าและด้านหลังไม่สมมาตรกัน ในบริเวณด้านหลังจะมีลักษณะเป็นแอ่งลึกลงไปเนื้อโลหะ เนื่องมาจากการควบคุมการทำลูกรีดไม่ดีพอ

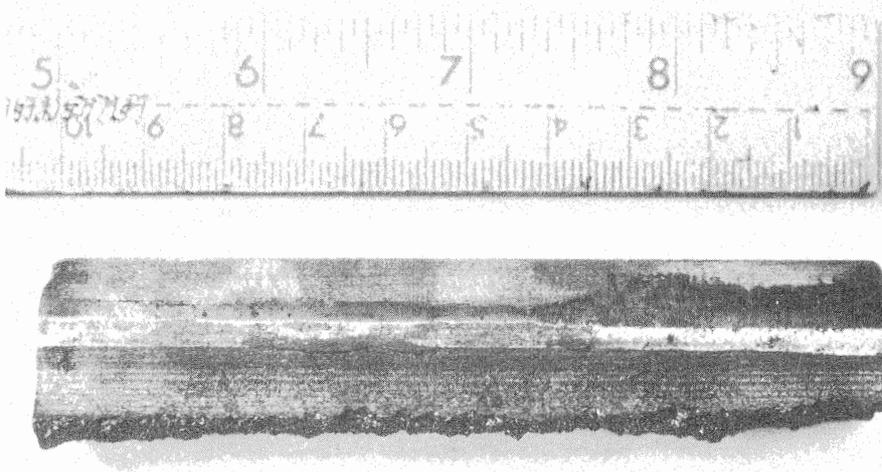
ภาพที่ 3

ผลการวิเคราะห์ : จากการวิเคราะห์พบว่ามีส่วนผสมจัดอยู่ในกลุ่มของเหล็กหล่อสีเทาปกติ (3.4% C แต่มีปริมาณฟอสฟอรัสค่อนข้างสูงประมาณ 0.2%) จากการประมาณค่าของการรับแรงดึง (tensile strength) จากส่วนผสมของ % C และ % Si จะอยู่ในช่วงประมาณ 25,000 ปอนด์ต่อตารางนิ้ว การศึกษาโครงสร้างพบว่ามีโครงสร้างแบบ pearlitic grey cast iron ซึ่งมีเพอร์ไลต์ปนกับกราฟไฟต์ชนิด A ขนาดเบอร์ 2 และ 3 ปนกัน การศึกษารอยแตกบริเวณฐานของฟันเฟืองพบว่าเป็นแบบเปราะ ไม่มีลักษณะของรอยแตกแบบเหนียวอยู่เลย รอยแตกมีผิวเป็นมันเงาสีอ่อนแสงได้ดี เนื่องจากการแยกตัวของเนื้อโลหะ เกิดในบริเวณที่เป็นเหล็กฟอสไฟด์ ซึ่งมีปริมาณของธาตุฟอสฟอรัสสูง การศึกษาผิวหน้าของฟันเฟืองพบว่าเป็นสนิมที่ใช้งานจะมีส่วนที่เป็นหน้าสัมผัสกับเฟืองอื่นเพียงครึ่งหนึ่งของหน้าเฟืองเท่านั้น (ดูภาพที่

แสดงลักษณะของฟันเฟืองที่หลุดออกมาในขณะที่ใช้งาน แนวขาวที่เห็นด้านขวามือเกิดจากการสัมผัสกันระหว่างเฟืองที่ใช้งานและเกิดขัดสีกันจนมีผิวเป็นเงาเป็นผลมาจากกัดเฟืองไม่ดี

3 ประกอบ) ทำให้บริเวณที่สัมผัสรับแรงที่มากกระทำสูงกว่าปกติเป็นผลให้เฟืองดังกล่าวมีอายุการใช้งานลดลงสั้นกว่าที่ควรจะเป็น สรุปได้ว่าเกิดจากการใช้วัสดุที่ไม่เหมาะสม การใช้เหล็กหล่อที่มีขนาดกราไฟท์ละเอียดขึ้น และมีปริมาณฟอสฟอรัสลดลงจะช่วยแก้ปัญหาดังกล่าวได้ การใช้เหล็กหล่อกราไฟท์กลมหรือใช้เหล็กกล้าให้ผลดีกว่าการใช้เหล็กหล่อสีเทา แต่จะเสียค่าใช้จ่ายสูงกว่ามาก อนึ่ง การกัดเฟืองให้มีรูปร่างและขนาดถูกต้อง จะช่วยยืดอายุการใช้งานของเฟืองดังกล่าวโดยตรงสำหรับวัสดุทุกชนิดที่นำมาใช้

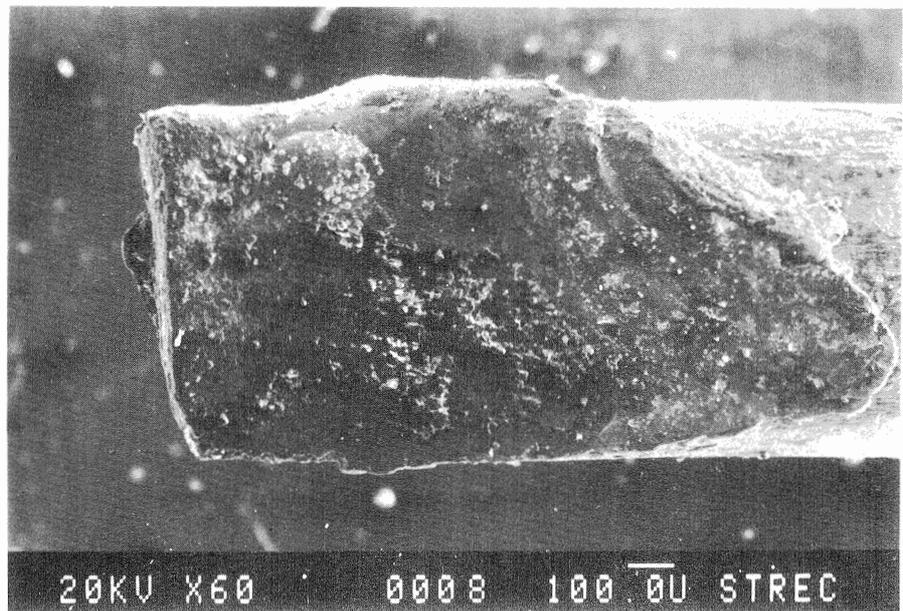
ภาพที่ 4

ส่วนบริเวณปลายเชือกสลิงที่ขาดเมื่อตรวจสอบด้วยกล้องจุลทรรศน์แบบสเตอริโอพบว่ามีการหลอมตัวเกิดขึ้นที่ปลายลวดสลิง ลักษณะผิวบริเวณที่ขาดส่วนใหญ่จะเรียบ บางเส้นจะหลอมเพียงบางส่วนและเป็นรอยขาดในส่วนที่เหลือ การตรวจสอบส่วนผสมของลวดสลิงด้วย EPMA พบเหล็กแมงกานีส และซิลิกอนในขณะที่ผิวของบริเวณที่ขาดบางจุดมีลักษณะเป็นจุดนูนขึ้นจากผิวเนื้อเหล็ก ซึ่งพบว่าเป็นทองแดง (ดูภาพที่ 4 ประกอบ) จึงสรุปได้ว่าเชือกสลิงเกิดขัดสีกับสายไฟฟ้าในขณะที่ใช้งานจนเปลือกของสายไฟฟ้าขาดเกิดอาร์คขึ้นระหว่างสายไฟฟ้ากับเชือกสลิงจนเชือกสลิงมัตย้อยดังกล่าวขาด และมีทองแดงที่หลอมตัวเนื่องจากการอาร์คเกาะอยู่ที่ปลายของลวดสลิงบางเส้น

แสดงลักษณะผิวบริเวณรอยขาดของลวดสลิง บริเวณซ้ายมือด้านบนจะเห็นจุดนูนลักษณะกลมชัดเจน จุดดังกล่าวคือทองแดงที่คาดว่ามาจากสายไฟฟ้า เมื่อเกิดอาร์คระหว่างสายไฟฟ้ากับเชือกสลิง

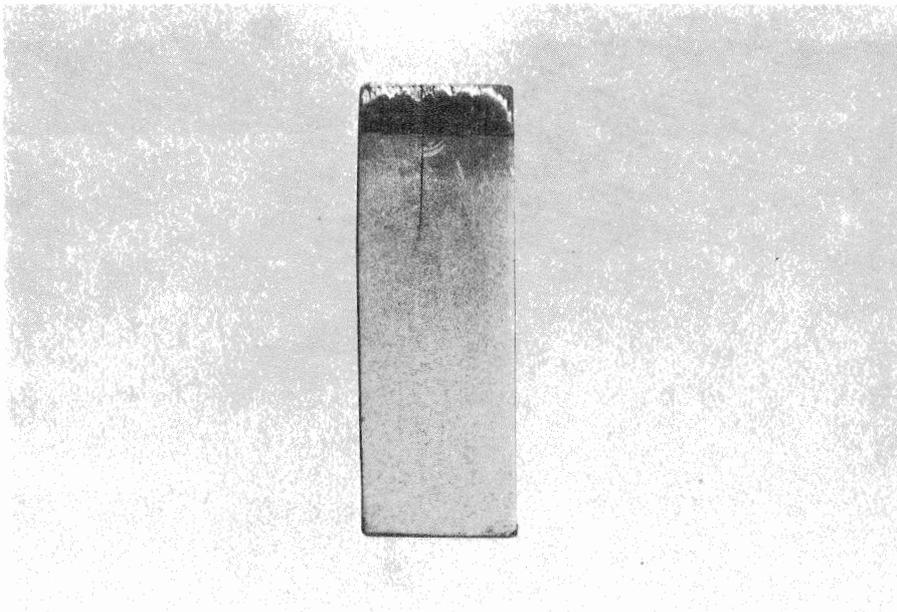
ภาพที่ 5

ผลการวิเคราะห์: การศึกษารอยตัดของ pin ในแนวรัศมี พบรอยร้าวอยู่ทั่วไปในชั้นที่เชื่อมพอก รอยร้าวส่วนใหญ่ไม่มีความสัมพันธ์กับรอยร้าวในเนื้อโลหะเดิม ซึ่งเป็น 2.5% Ni-Cr-Mo steel โครงสร้างของโลหะเดิมเป็น deformed forged structure มีเนื้อสม่ำเสมอ ส่วน heat effected zone มีความหนาประมาณ 4 มม. การศึกษารอยตัดของ pin ในแนวแกนพบรอยร้าวทั้งใน

แสดงรอยร้าวที่เกิดขึ้นในเนื้อ bucket pin เนื่องจากการล้าในขณะที่ใช้งาน บริเวณผิวด้านบนเป็นโลหะที่นำมาเชื่อมพอกที่ผิว (มีปริมาณโครเมียมสูง) มีรอยร้าวเกิดขึ้นทั่วไป ซึ่งเป็นผลจากการเชื่อมพอก (ไม่เกี่ยวกับการล้าในขณะที่ใช้งานแต่ประการใด)

ชั้นบริเวณเชื่อมพอกและในส่วนของ heat effected zone โดยที่รอยร้าวบางแห่งขยายตัวเข้าไปในเนื้อโลหะด้านในลึกประมาณ 8 มม. (ดูภาพที่ 5 ประกอบ) บางรอยลากผ่านทั้งบริเวณเชื่อมพอกเข้าไปในเนื้อโลหะเดิมด้วย สาเหตุของการเกิดรอยร้าวคาดว่าเป็นผลจากการเย็นตัวอย่างรวดเร็วในขณะที่เชื่อมพอก ทำให้เกิด stress concentration area ในบริเวณ heat effected zone ประกอบกับการเกิด bending fatigue ในขณะที่ใช้งาน ทำให้รอยร้าวที่เกิดขึ้นขยายตัวเข้าสู่ด้านในของ pin จนอาจเกิดการแตกหักของชิ้นงานในที่สุด สรุปได้ว่ามีรอยร้าวเกิดขึ้นโดยเริ่มจาก heat effected zone แล้วขยายตัวเข้าสู่ด้านใน ของ pin ในขณะที่ใช้งานอย่างแน่นอน จะแตกต่างกันที่จำนวนของขนาดและจำนวนรอยร้าวเท่านั้น การตรวจรอยร้าวดังกล่าวถ้าใช้ ultrasonic inspection จะเหมาะที่สุดเนื่องจาก pin มีขนาดโตมาก การใช้เทคนิคอื่นตรวจสอบจะไม่เหมาะสม รอยร้าวดังกล่าวเมื่อเกิดขึ้นแล้วไม่สามารถทำให้ลดลง หรือหายไปโดยการทำ stress relief หรือ annealing หรือ normalizing วิธีที่ดีที่สุดคือควบคุมอัตราการเย็นตัวของรอยเชื่อมพอกให้เย็นตัวช้าลงตั้งแต่การเชื่อมพอกครั้งแรก โดยการ preheat ผิวด้านนอกก่อนที่จะเชื่อมพอก และใช้ flux ที่เหมาะสมคลุมผิวรอยเชื่อมพอกจะช่วยลด residual stress ในบริเวณ heat effected zone เป็นผลให้ออกาสที่จะเกิดรอยร้าวในขณะที่ใช้งานลดน้อยลง
